SUR L'ÉCROULEMENT DE ONZE COLONNES

SALLE HYPOSTYLE DU GRAND TEMPLE D'AMON

À KARNAK

LE 3 OCTOBRE 1899

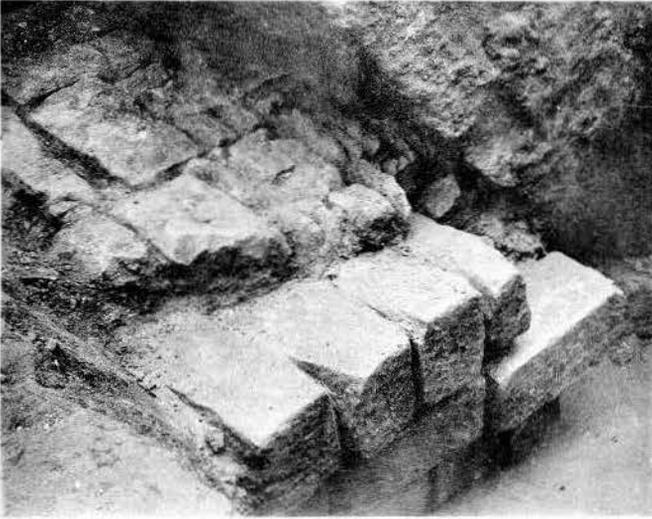
Fondations de la Colonne 38 (faces supérieure et latérale nord).

La première pensée que j'ai eue a été de vérifier l'état des fondations des colonnes n° 29 et 38. Je ne les ai trouvées ni meilleures ni pires que celles des colonnes n° 7 et 45 : elles seraient plutôt bien conservées.

Les photographies reproduites sur la planche I, donnent l'état de la surface des fondations des colonnes 29 et 38. Elles ont fléchi et présentent actuellement la courbe ci-contre en coupe (fig. 1) : or, les deux segments étant d'est et ouest, on ne peut pas penser à un affaissement de segment.

Les fondations des colonnes 29 et 38 étaient, je l'ai dit, assez bonnes. La base de la colonne 38 est absolument saine. Celle de la colonne 29 a été, on peut le voir, arrachée violemment du sol.

Colonne 38. La colonne tout entière a fait un mouvement de bascule autour de sa base qui maintenant est inclinée à 50° environ. La rotation s'est effectuée autour d'un diamètre du socle, normal au plan de la chute. Une partie du socle est entrée dans le sol, effondrant sous elle une moitié environ de la fondation, et découvrant l'autre moitié restée à peu près intacte comme le montrent les photographies de M. Legrain reproduites sur la planche I. La fondation se compose actuellement de la partie devenue apparente par le renversement du socle 5, formée de moellons de dimensions très inégales, sans liaison entre eux, quelques-uns même posés sur champ; puis d'une autre partie sans doute primitivement semblable à la première, mais entièrement effondrée et dont il ne reste à peu près que des débris de pierres écrasées et comme réduites en sable un peu terreux, avec quelques pierres éparses ayant mieux résisté sous la charge.

L'écrasement des fondations des colonnes 38 et 29 est dû, sans aucun doute, à la mauvaise qualité des pierres qui les composent, rendues plus friables encore par leur salpêtration extrême. Il y a lieu également de noter la disposition curieuse et très défavorable des fondations de ces colonnes qui, au lieu de présenter en plan une surface supérieure à leurs bases, sont plutôt de dimensions moindres et, en quelques points, en retrait sur le plan des colonnes. Cette disposition si défavorable à la stabilité des colonnes a dû également contribuer à leur renversement.

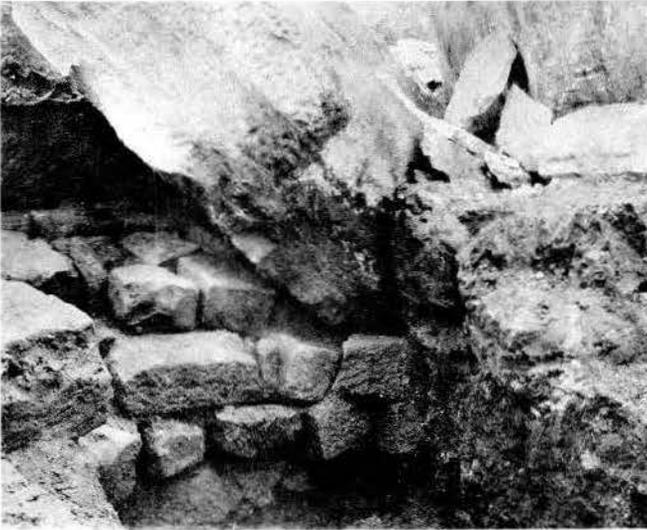
Fondations de la Colonne 29 (face latérale nord).

Colonne 29. Ce qui précède est absolument applicable à la colonne 29, tombée évidemment dans les mêmes conditions et, sans aucun doute, par les mêmes causes que la colonne 38. L'examen des fondations de cette colonne montre à peu près identiquement la même situation et le même état de décomposition des matériaux (cfr. la planche I où sont reproduites deux des photographies prises par M. Legrain).

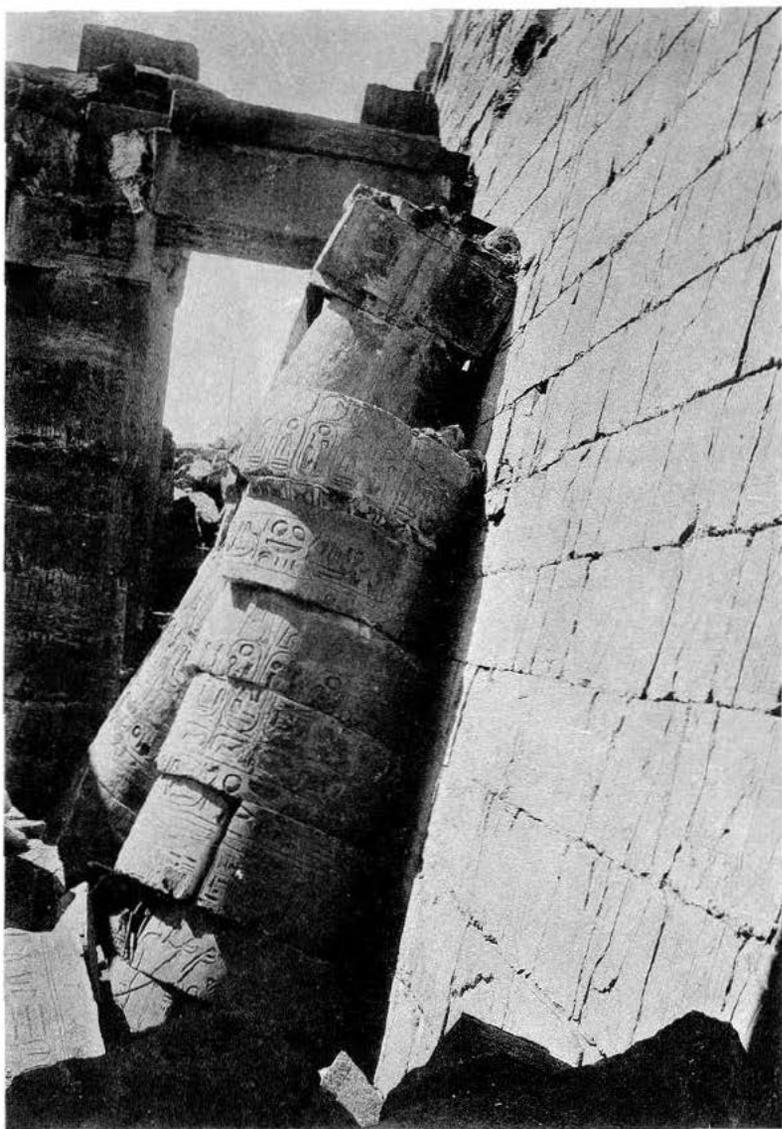
Colonnes 23 et 32.

Enfin j'ajouterai, pour terminer cette longue nomenclature, que l'angle sud-est du massif nord du pylône de Ramsès II s'est gravement lézardé, par contre-coup de la chute des colonnes n° 23 et 32.

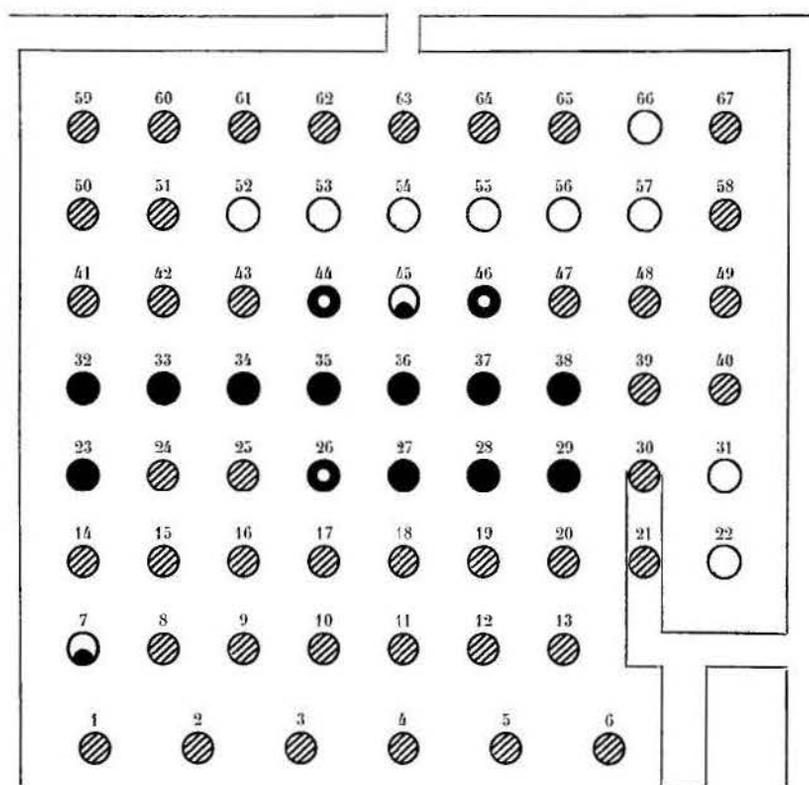
Les onze colonnes tombées et les trois colonnes ébranlées appartiennent à la salle hypostyle, leurs positions sont indiquées sur le plan ci-joint ⁽¹⁾ par les numéros suivants :

Colonnes tombées n^{os} 38, 37, 36, 35, 34, 33, 32, 29, 28, 27, 23;

Colonnes ébranlées n^{os} 46, 44 et 26.

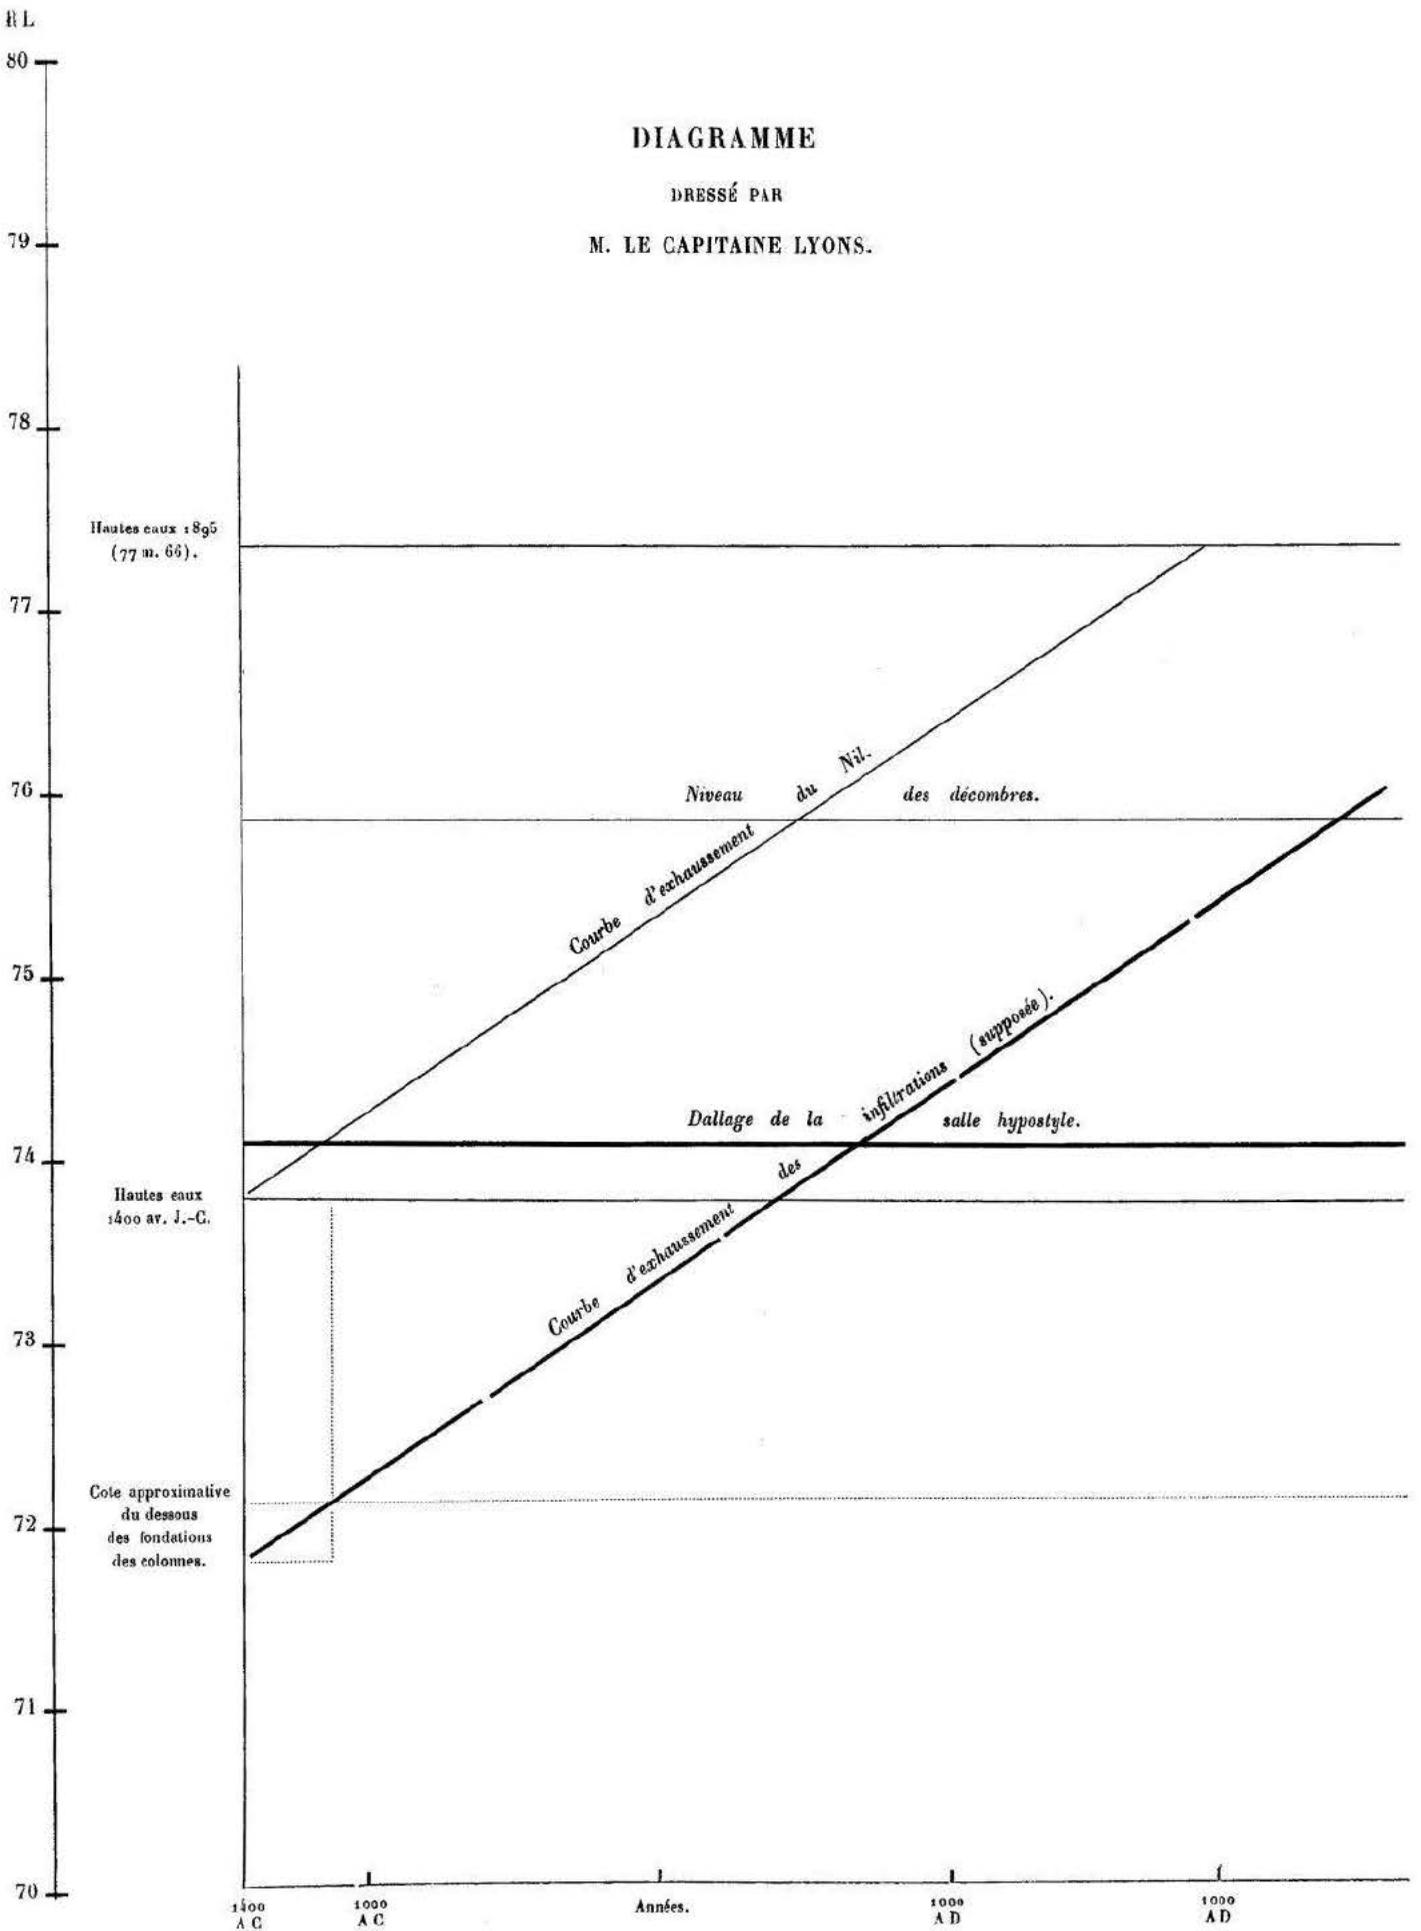
DRESSÉ PAR
M. LE CAPITAINE LYONS.

De siècle en siècle, le niveau du fleuve s'est donc exhaussé, mouillant périodiquement le Temple. L'inondation de 1895 ayant eu à Karnak une altitude de 77 m. 39, la crue atteignit 3 m. 29 au-dessus du niveau de la salle hypostyle.

On ne considère actuellement que le niveau des eaux d'inondation. Celui des eaux d'infiltration, eaux bien plus dangereuses puisqu'elles sont salpêtrées, aurait toujours été plus bas, de deux mètres environ. Elles auraient donc atteint cette année là 1 m. 29 de hauteur dans la salle hypostyle.

Ainsi, deux cents ans à peine après la construction, les fondations de la salle hypostyle étaient déjà atteintes par les infiltrations, et, depuis 1300 ans, le salpêtre provenant du sébakh dissous et transporté par ces eaux désagrège les grès qui les composent (cf. le diagramme ci-joint).
