# RAPPORT SUR LES TRAVAUX DE KARNAK

1950-1951

HENRI CHEVRIER

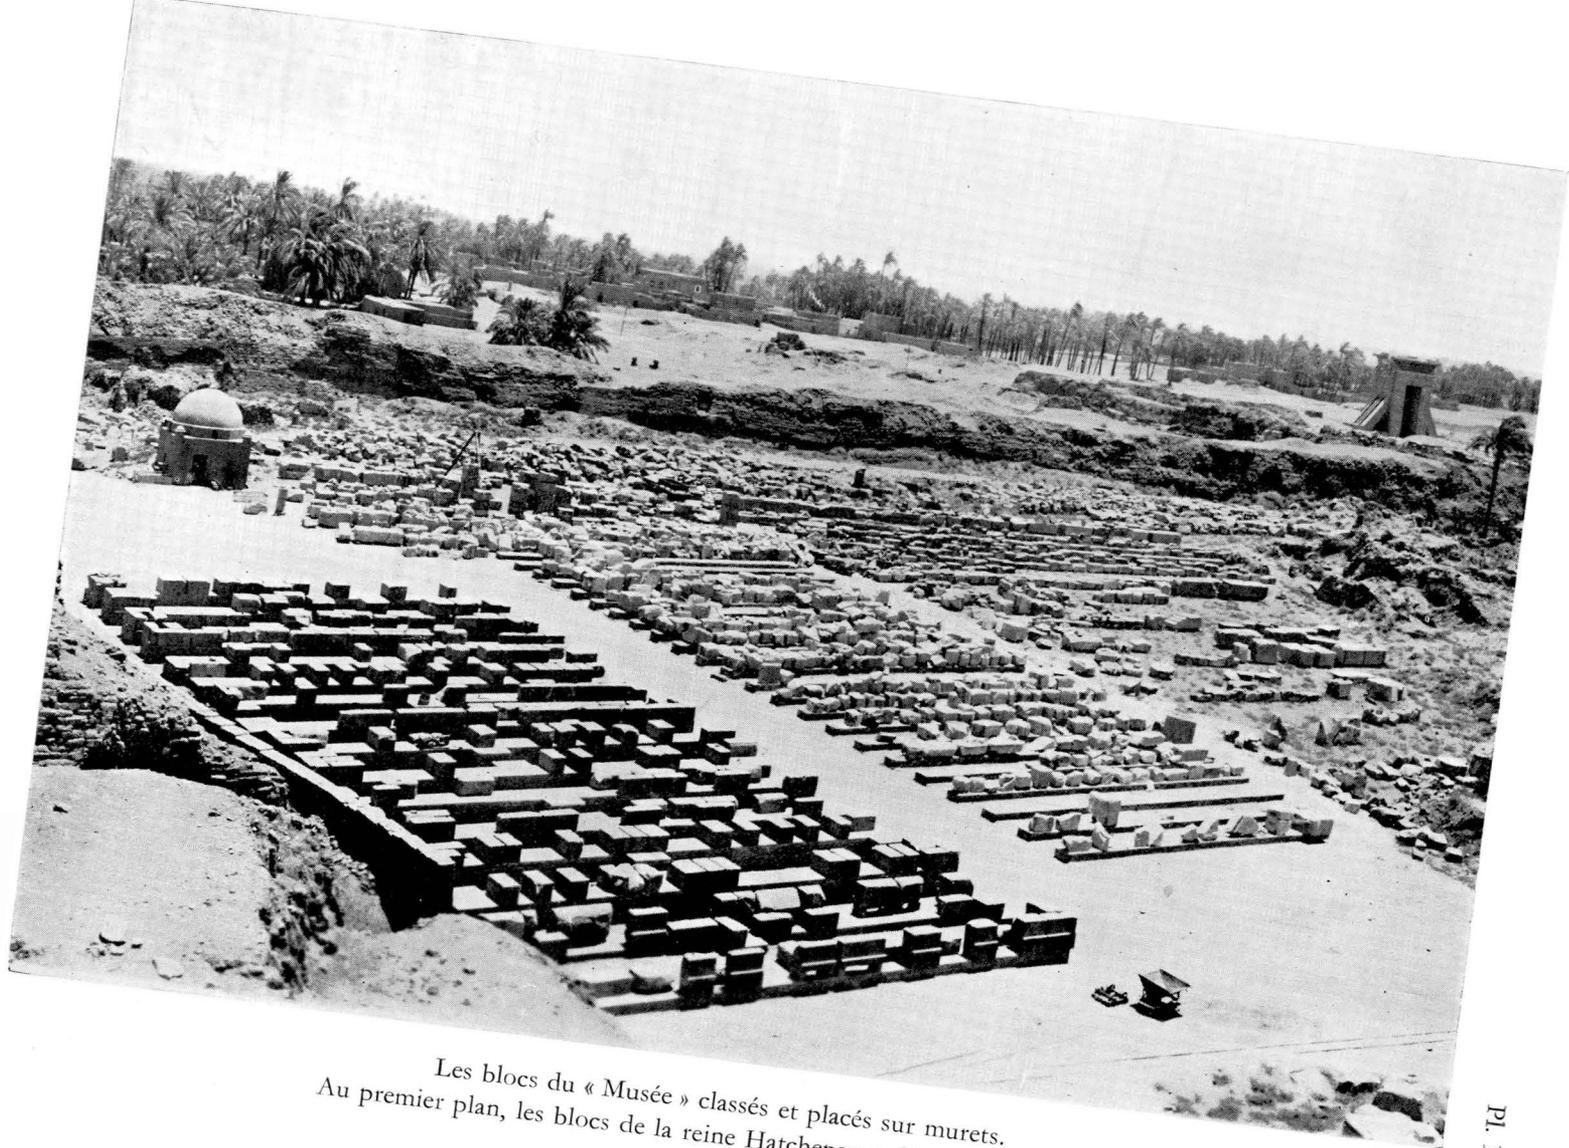
Les blocs du « Musée » classés et placés sur murets.  
Au premier plan, les blocs de la reine Hatchepsout disposés par assises.

Je me suis contenté d'effectuer un travail utile qui ne demandait que peu d'hommes. Les blocs sortis du III<sup>e</sup> pylône, en dehors de ceux de la Reine appartenant au sanctuaire de barque en quartzite rouge, de ceux de Thoutmès II en calcaire à très grands hiéroglyphes et du monument de Thoutmès IV en grès, n'étaient pas classés par monument, mais seulement mis en rang suivant l'ordre de leur découverte, à même le sol. Dans le double but d'en rendre l'étude plus facile et de les mettre à l'abri du salpêtre qui monte du sol, j'ai fait construire des murets comme ceux sur lesquels sont placés les blocs de la Reine, mais sensiblement moins élevés (pl. I). La construction fut économique et rapide : vingt-trois de ces socles d'une longueur moyenne de 20 mètres ont été établis. Le classement fut commencé aussitôt pour les pierres que je pouvais identifier moi-même, puis à partir de janvier j'eus le concours de M. Lacau. J'ai suivi un ordre chronologique en partant de la partie sud, par laquelle on accède à ce magasin en plein vent.

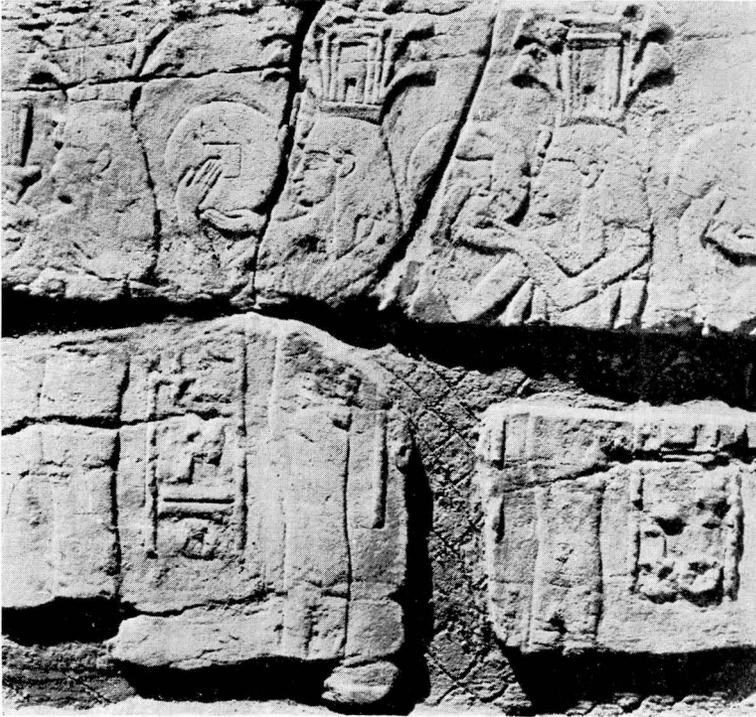
1. Un détail du décor de la chapelle d'Osorkon (joueuses de tambourin).

La première construction portant le cartouche d'Osorkon est décorée intérieurement de scènes hathoriques. La façade comporte des piliers osiriaques en très faible relief ; quant aux parements extérieurs, ils sont en briques cuites, ainsi que le pavement. Ceci repousse encore dans le temps l'emploi de la brique cuite en Egypte. Les pierres formant les parois internes des deux petites pièces sont en majorité des demi-tambours de colonnes, la face utilisée étant le plan diamétral.

J'espère pouvoir en donner un relevé l'an prochain, si j'obtiens un dessinateur, mais on trouvera planche II, 1, une photo des détails.

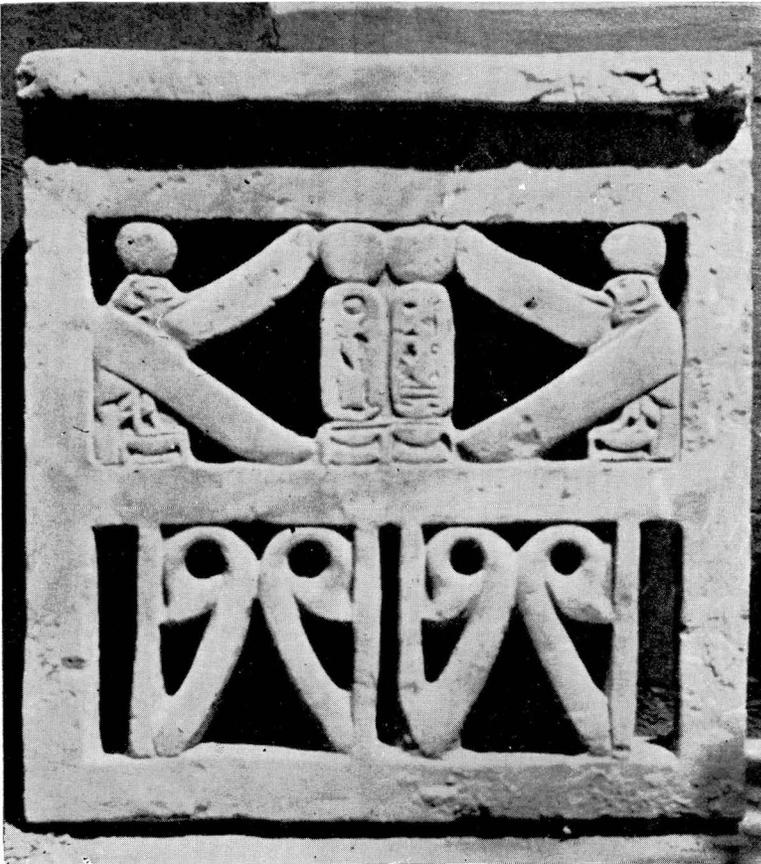
2. Décoration d'une chapelle de

: *Clastrum*

trouvé d'abord un claustrum décoré (pl. II, 2) portant les cartouches de

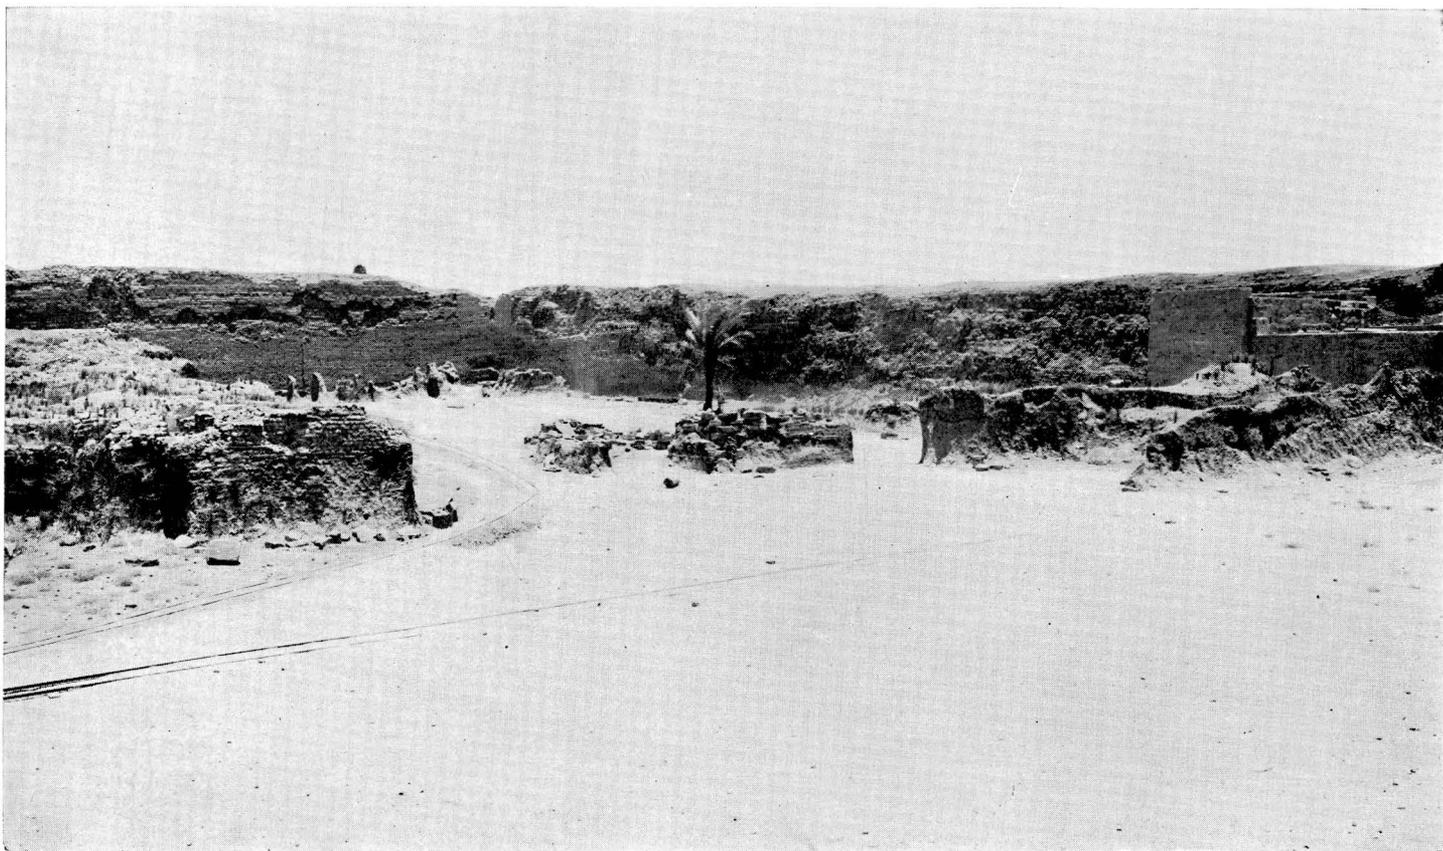
Partie nord-est de l'enceinte déblayée de mars à juin.  
Le travail a commencé à l'alignement du massif de gauche.

Nous avons maintenant l'angle du mur d'enceinte jusqu'au niveau du sol primitif. Dans l'angle même on remarque un pan coupé de 2 mètres de haut formant renforcement de la base de l'angle. La planche IV montre l'ensemble de la partie déblayée cette année.

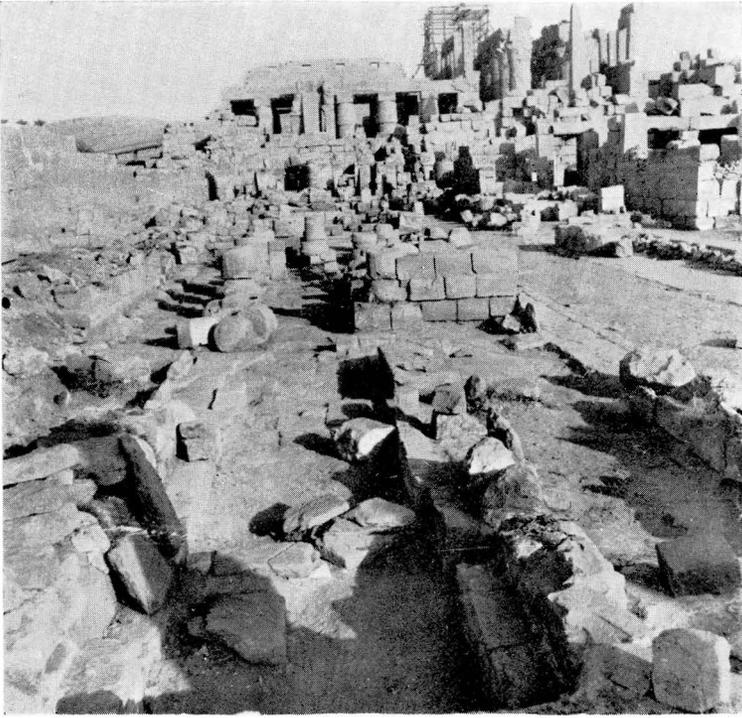
1. Ensemble de la partie au sud du sanctuaire de la XII<sup>e</sup> dynastie après déblaiement.

jamais été dégagée et son plan était impossible à faire. Une très grande quantité de blocs, dont certains avaient d'assez grandes dimensions, gisaient sur toute cette surface, au-dessus et dans la terre qui recouvrait les vestiges antiques. Heureusement peu d'entre eux étaient décorés : il y avait notamment une quarantaine de morceaux de granit provenant du débitage de l'obélisque sud de la reine, lourds et peu maniables. Les blocs non décorés furent débités, les morceaux de granit inutilisables évacués au Nil ; ceux qui présentent des fragments de scènes ou d'inscriptions ont été rangés sur l'arasement du mur nord de cette partie (sud du couloir menant à la porte du *Khoumenou*). Le travail dura deux mois avec une soixantaine d'hommes. On a pu constater un fait intéressant : le niveau de toutes ces constructions a été surélevé, les colonnes reconstruites sur une assise des colonnes antérieures laissées en place ; la photographie de la planche V, 2, montre le dispositif. Du fait de cette surélévation, le plan est souvent difficile à lire, car les destructions sont souvent descendues en dessous du dernier niveau : on ne trouve que peu de dalles en place du dernier pavement. Les seuils des portes ont souvent également disparu. Pourtant nous avons pu arriver à une conclusion certaine : toute la suite des pièces, généralement longues et étroites, qui s'étend d'ouest en est ne possédait qu'une seule issue, à l'ouest. Le plan de cette zone a été relevé, j'en parle plus loin, mais aucun élément ne nous a permis de la dater. Voir pl. V, 1, la vue d'ensemble.

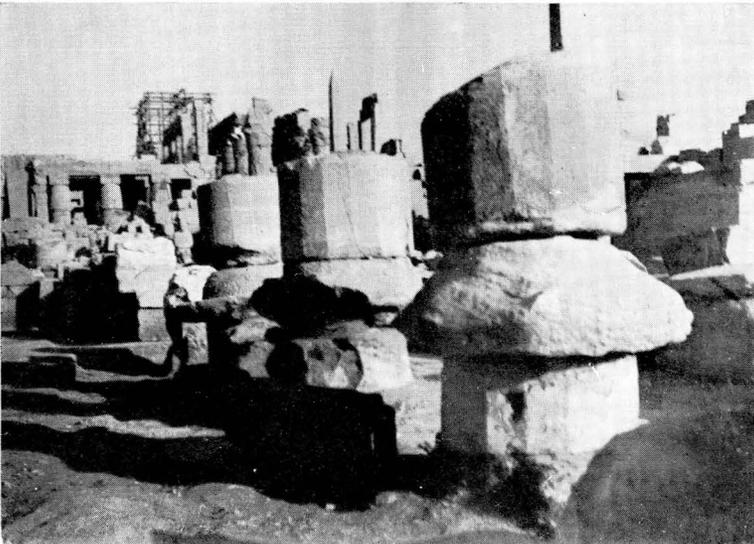
2. Colonnes surélevées et replacées sur une assise de colonnes antérieures.

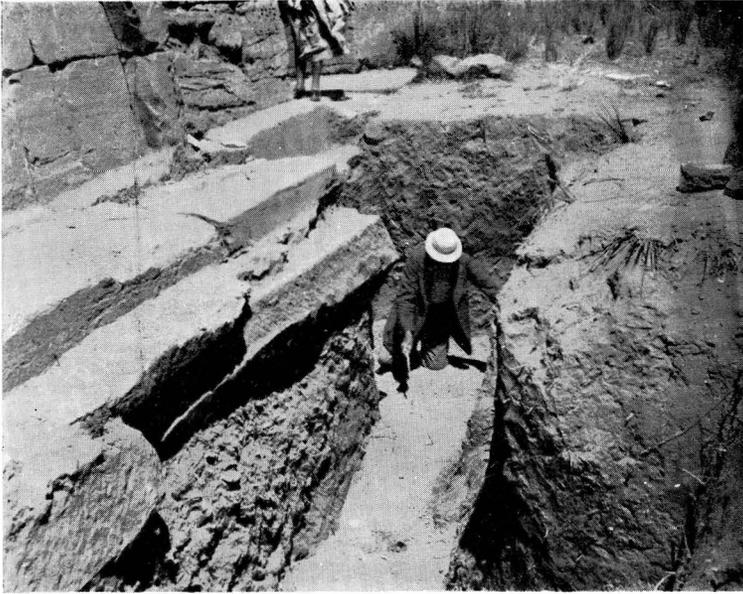
1. Sondage sur la face est du VIII<sup>e</sup> pylône.  
M. Lacau indique l'emplacement de la poche de sable.

Un troisième sondage fut effectué sur la petite face de l'est où une autre poche de sable a été mise au jour, planche VI, 1 : cette dernière ne contenait absolument rien. Là non plus, pas de bloc décoré.

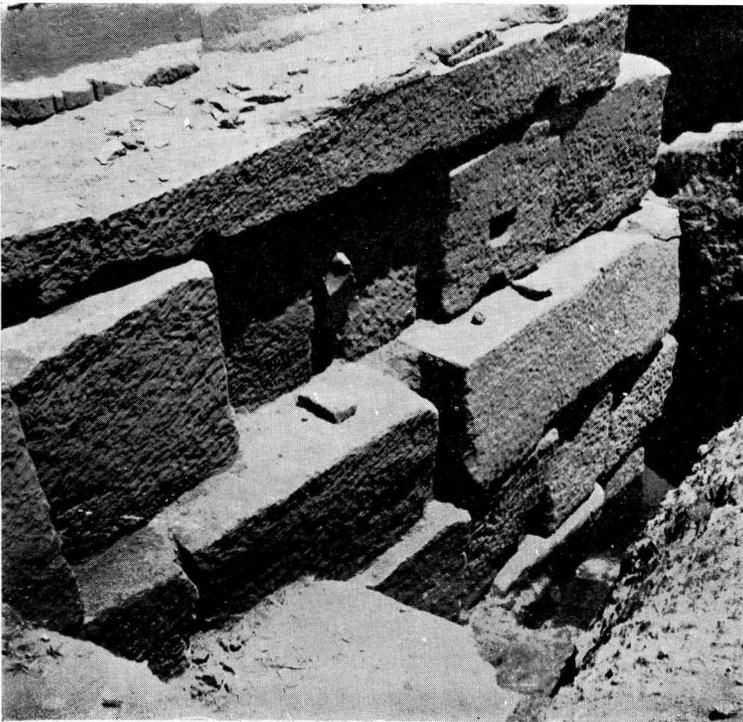
2. Fondation de l'obélisque oriental du VII<sup>e</sup> pylône, face sud.

Nous avons encore dégagé complètement les deux faces sud et est des fondations de l'obélisque oriental placé au sud du VII<sup>e</sup> pylône : j'en donne une photographie, planche VI, 2, montrant la face sud. Ces fondations sont constituées de six couches de pierres, grès, de hauteurs différentes suivant les assises. On remarque une faute technique flagrante. La photo montre un long bloc, placé contre la rangée de pierres dans laquelle est taillé un stéréobate rattrapant le nu du socle en granit de l'obélisque. Cette pierre et toutes celles sur lesquelles elle repose, ne servent absolument à rien, étant en dehors de la surface portante du socle et par conséquent de l'obélisque.

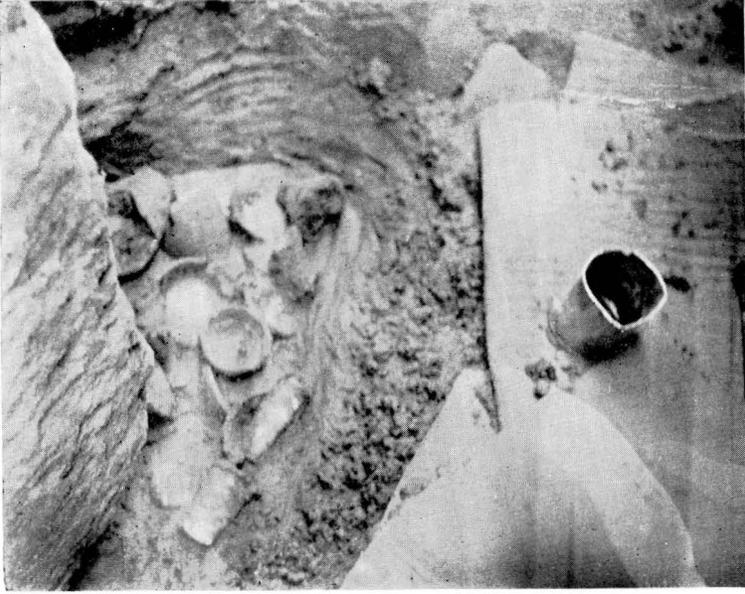
1. Dépôt de fondation à l'angle nord-est  
des fondations de l'obélisque oriental du VII<sup>e</sup> pylône.

A proximité de l'angle nord-est se trouvait un dépôt de fondations dans une poche de sable. Ce dépôt consistait en un certain nombre de petites poteries et en trois petits objets en albâtre : j'en donne une photo (pl. VII, 1).

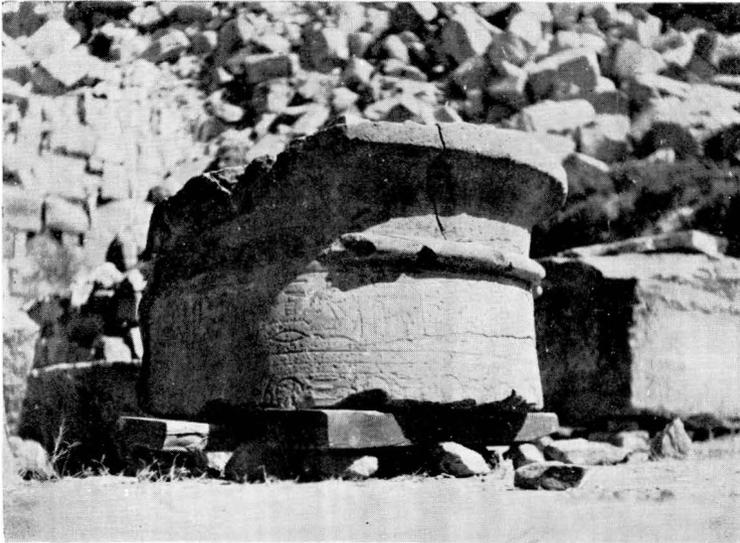
2. Socle primitif de sphinx de l'avenue occidentale.

De ces socles primitifs, nous avons découvert plusieurs morceaux, en général la partie postérieure. Je donne la photo de l'un d'entre eux planche VII, 2.
