RAPPORT SUR LES TRAVAUX DE KARNAK

1953-1954

HENRI CHEVRIER

II° PYLÔNE

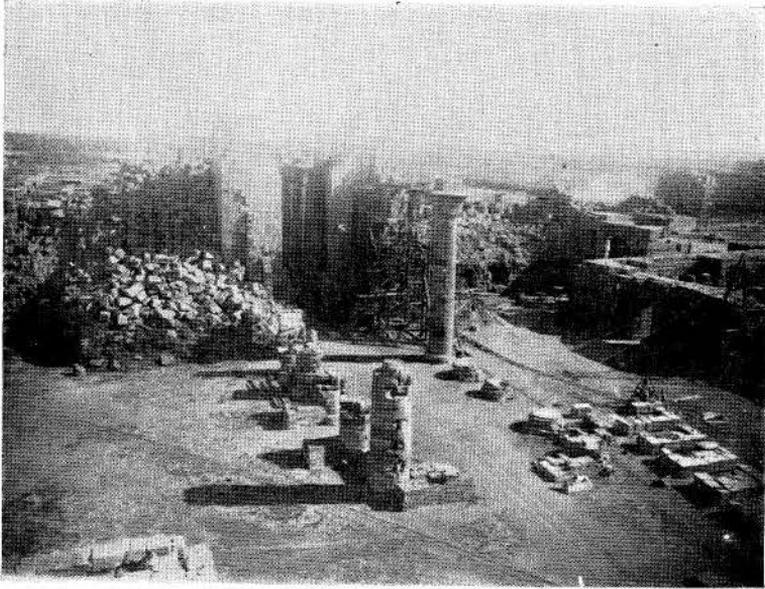
A. Le II^e pylône avant les travaux.

C'est avec un matériel extrêmement réduit et capricieux que j'ai eu à faire face aux travaux de cette année. Mais l'organisation du chantier aussi poussée qu'il m'a été possible de la réaliser et les stocks que j'avais largement prévus les années précédentes ont permis à la campagne 1953-1954 de donner les résultats dont on jugera par la suite (voir pl. I).

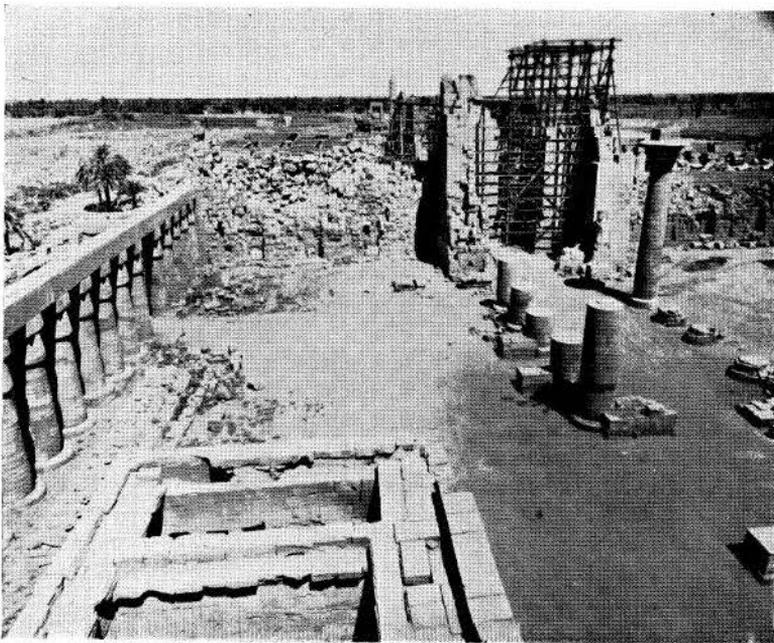
B. Le II^e pylône après le déblaiement de l'aile Nord.

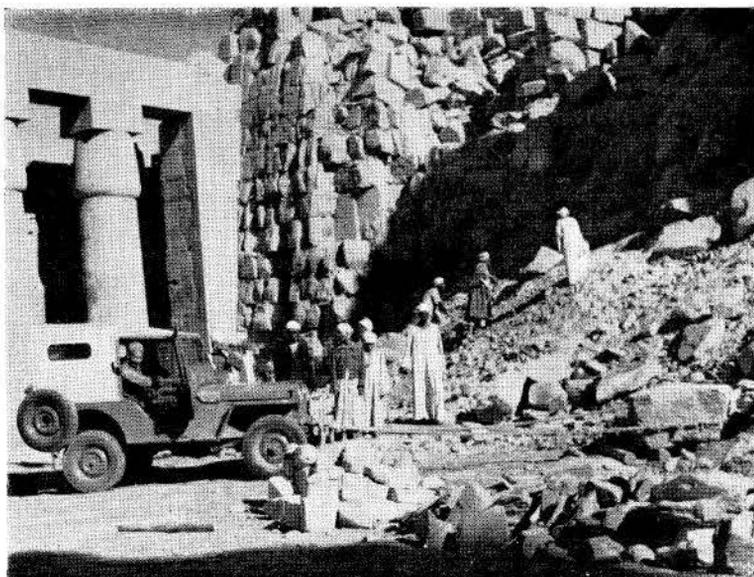
A. Manœuvre des blocs sur la jeep.

Dès le 19, l'évacuation dans la cour de la terre et des débris de pierraille qui constituaient la base de l'éboulis fut entreprise. La terre et la pierraille étaient emmenées au Nil, les pierres de dimensions convenables et non attaquées par le salpêtre, magasinées vers l'est, le long de la voie du nord. Des blocs non brisés par leur chute furent atteints, descendus, déplacés et chargés sur les wagonnets plats avec la Jeep (pl. II) et emmenés :

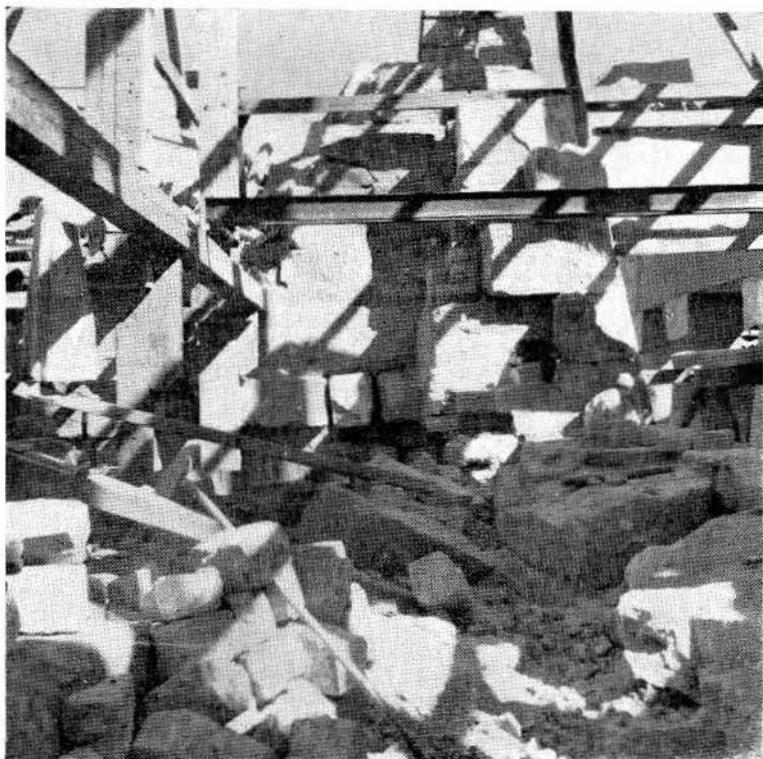
A. Le chaos des pierres renversées du parement Est.

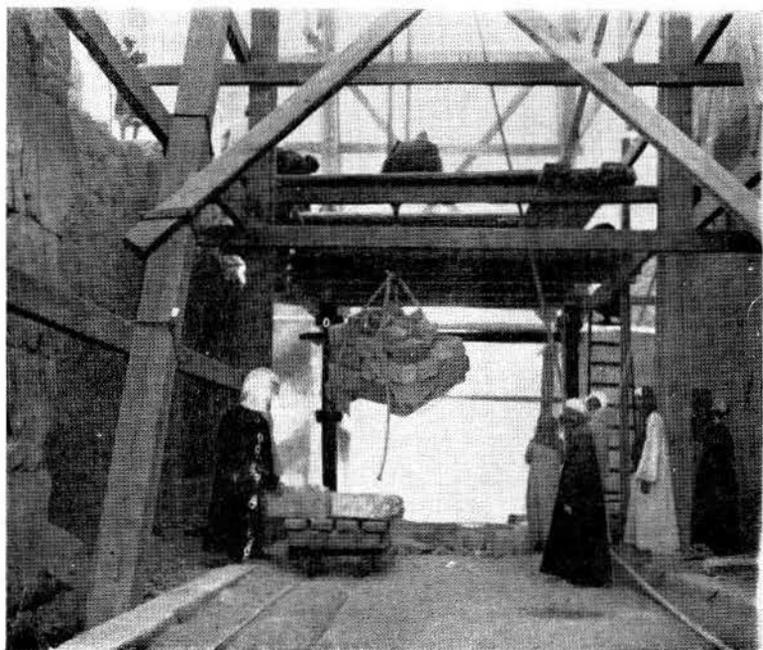
B. Descente d'une charge de talatates mal cordée.

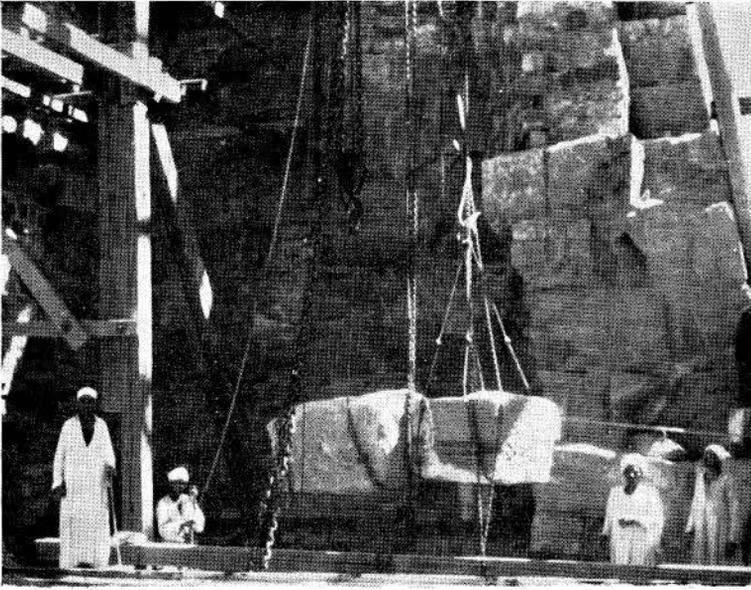
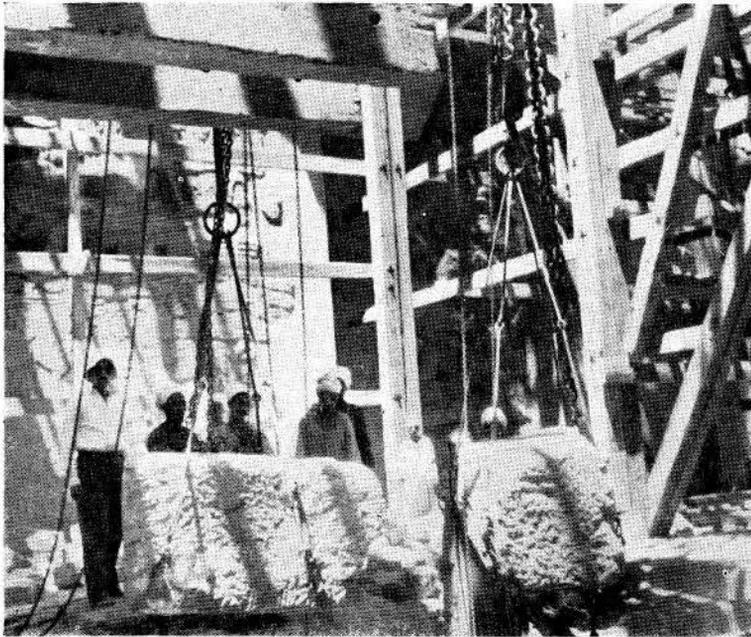
Manœuvre de deux blocs, avec notre système remplaçant les cordes.

Le 17 décembre on atteignait le blocage de talatates. Pour augmenter le rendement du travail, un deuxième palan fut placé sur le pont-roulant. Des tabliers en bois furent fabriqués ainsi qu'un système de tiges articulées, fixé par un anneau aux crochets des palans et dont l'élément inférieur venait s'accrocher aux tabliers, évitant ainsi le cordage des pierres, beaucoup plus long. Je regrette de n'avoir pas réalisé ce système plus tôt. On le distingue bien sur les planches VIII et XII.

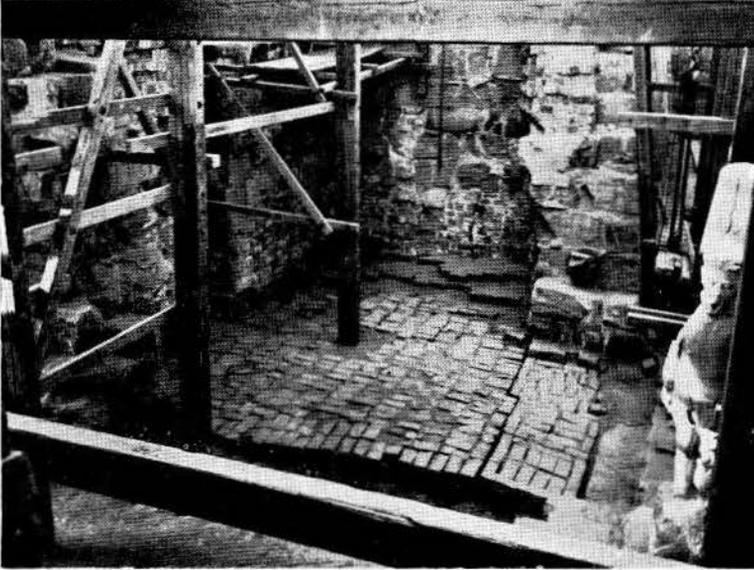
A. La couche de talatates au niveau du dallage de la salle hypostyle montrant les massifs carrés et le dévers général des fondations dans l'angle Sud-Est.

Nous constatons alors deux faits : la présence, parmi les talatates placées à peu près en ligne, de massifs disposés en carrés, presque sous le parement est du pylône, d'une part, et d'autre part, le dévers très net du plan des couches des talatates vers l'angle nord-est de cette aile du pylône.

Le dévers que l'on voit sur la planche X montre bien que la cause de l'inclinaison des parements et de cette partie du massif du pylône est due au mouvement des eaux souterraines lors de la décrue. Ce mouvement, vers le Nil, se heurtait de chaque côté aux massifs de fondations des deux ailes et ne pouvait passer que par le vide de la porte (fig. 1), drainant le sable. Quoique les nouvelles fondations se fixent dans un sable immobile, il sera prudent de fermer en sous-sol le vide de la porte, ce qui sera fait l'an prochain.

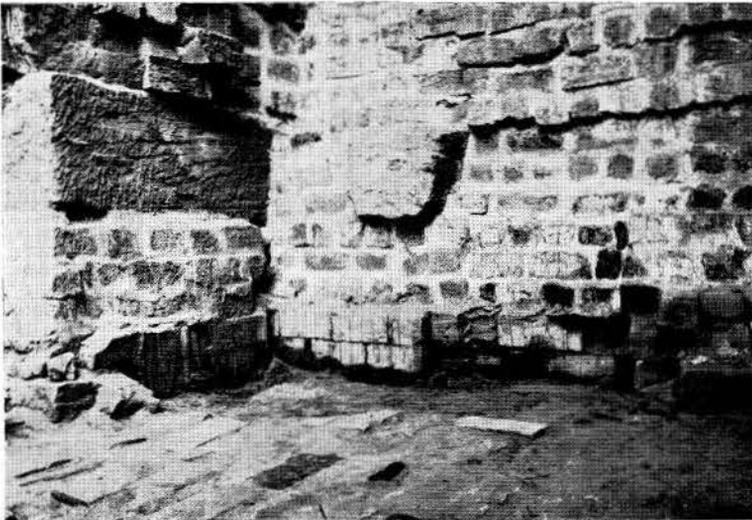
B. Les trois autres massifs, dont l'un partiellement reconstitué, à l'Ouest de l'excavation.

descendais le niveau du blocage, nous retrouvions la même disposition sur le côté opposé vers l'ouest, pour deux massifs carrés complets, sous la partie non démontée, et un troisième partiellement reconstitué (pl. X, photo B). Ces massifs étaient naturellement enlevés, sur un tablier plus grand, et reconstitués au sol, à proximité des pierres de la reine. Ils comportent des tores d'angle qui ont été rabattus; la décoration est la même sur les quatre faces : un personnage féminin à grande échelle, suivi d'un autre plus petit, présente des offrandes disposées sur un autel, à Aton rayonnant. Des sept massifs découverts, on peut conclure que cette construction avait six assises superposées de décoration, plus très probablement un stéréobathe, et naturellement la corniche, soit en tout huit hauteurs de talatates et environ 2 mètres de hauteur totale. La partie supérieure était donc inaccessible à un personnage : or, les quatre côtés sont semblables et ne présentent pas traces d'escalier ou de rampe : il faut donc admettre que l'on y accédait par un escabeau mobile, probablement en bois.

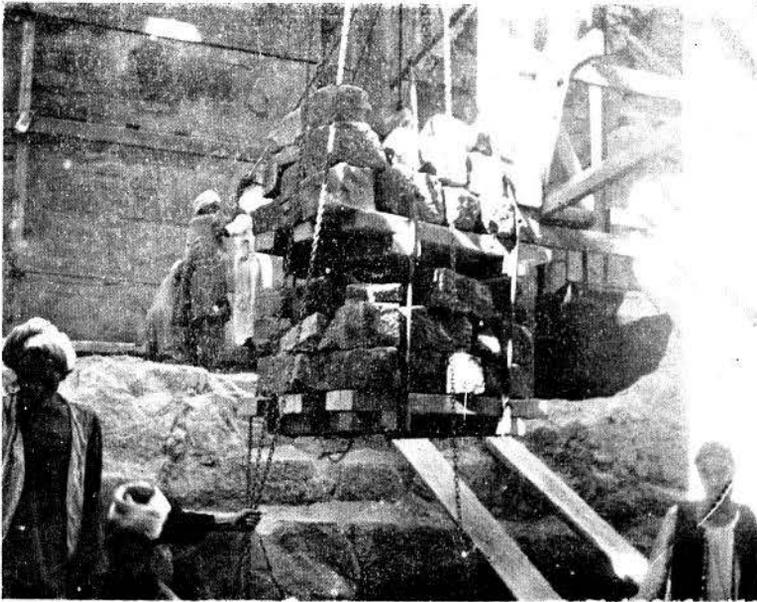
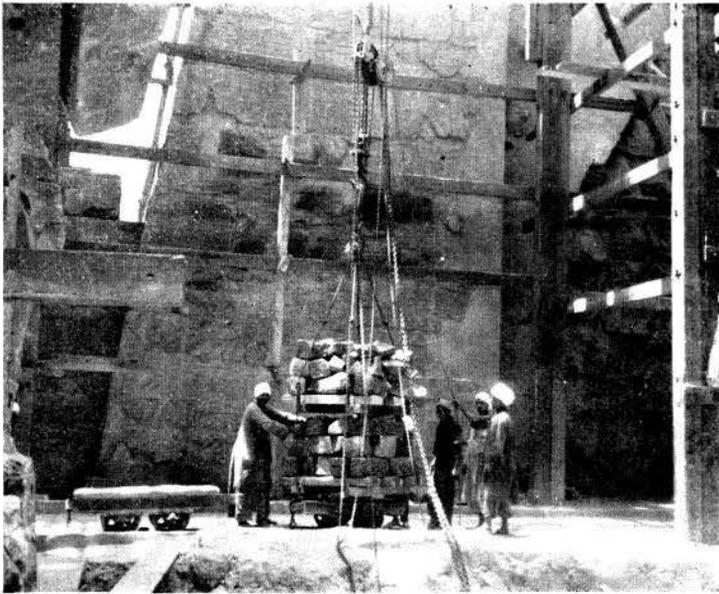
Manœuvre de charges de talatates,
deux charges superposées étant enlevées à la fois.

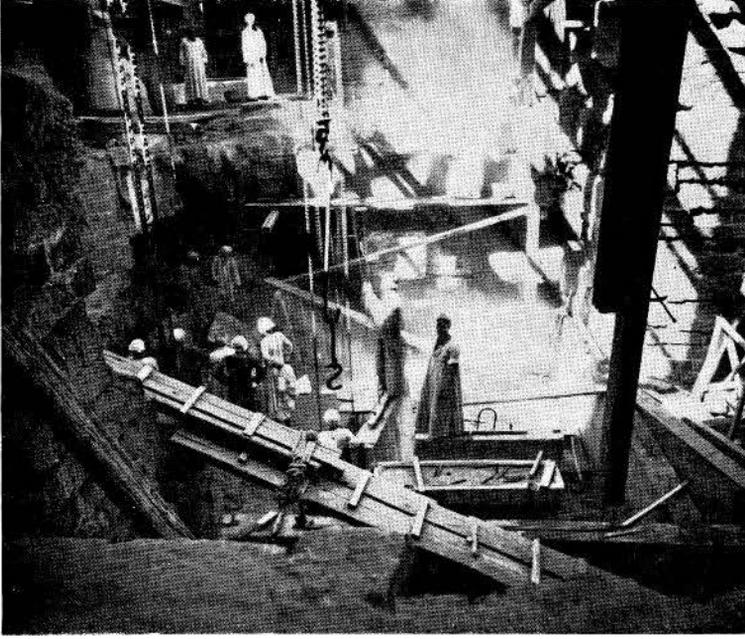
A. Fabrication et mise en place des palplanches.

On descendait au fur et à mesure du retrait des eaux, mais comme il devenait de plus en plus lent, je faisais commencer la pré-fabrication des palplanches en béton armé qui, descendues en dessous du niveau sous lequel l'eau ne bouge pas, bloqueront les fondations dans le sable non soumis au mouvement des eaux.

Les palplanches en béton armé étaient donc coulées dans les quatre coffrages qui nous avaient servi en 1948. Décoffrées après prise du béton, les 16 palplanches nécessaires étaient fabriquées successivement. Mais ayant eu une certaine difficulté à les placer bien jointives après leur enfoncement, je procédais ici d'une façon différente. Les palplanches étaient mises en place, jointives, avant la descente de l'ensemble dans le sable immergé. Une rigole trapézoïdale avait été ménagée dans les coffrages, sur les faces latérales, que l'on voit sur la palplanche décoffrée mais non mise en place de la planche XV, photo A., destinée à jointoyer les palplanches entre elles par du béton et des petits fers ; des goujons les réunissaient ; les quatre angles étaient consolidés et des fers plats réunissaient les fers sortant à la partie supérieure des palplanches. On obtenait ainsi un caissonnage monolithe.

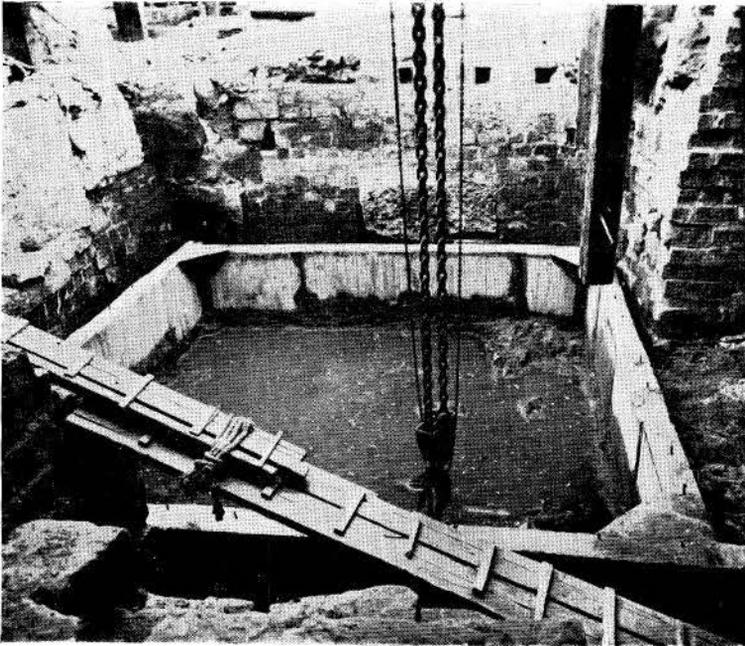
B. Le caissonnage est terminé et va être descendu de 1 m. 25 environ.

Ceci fait, on chargeait de sacs de sable le sommet des palplanches et on commençait la descente par affouillement du sable immergé. Malheureusement les ouvriers y mirent trop d'ardeur et pas assez de régularité : un incident se produisit. Lors de la mise en place des palplanches elles avaient été calées par des pierres qui toutes auraient dû être enlevées ; je vérifiais moi-même sur deux des côtés et sur l'assurance qu'il n'y en avait plus sous les autres, l'affouillement était commencé. Mais il était resté une pierre sous la palplanche ouest du côté nord, bloquant le mouvement ; le jointoiment céda brusquement et le côté ouest s'inclina, n'étant plus contre-buté à l'angle. La manœuvre était arrêtée. La pierre qui calait la palplanche fut enlevée, et celle-ci, surchargée de sacs de sable rattrapa le niveau des autres. Pour redresser la paroi ouest, des poutres horizontales furent placées à mi-hauteur des palplanches, s'appuyant au côté est du caissonnage, lui-même calé

par du sable contre les fondations de la Salle Hypostyle. Trois vérins furent disposés en bout de ces poutres et la paroi facilement redressée. Pour éviter un nouvel incident, je faisais placer deux autres poutres, perpendiculaires aux premières, calant les parois sud et nord. Le rejointoiement des deux angles de l'ouest fut refait et, le lendemain la descente fut reprise. Mais cette fois, je modérais l'ardeur des ouvriers, l'affouillement fut fait à la main et l'ensemble s'enfonça très régulièrement.

Les premières poutres et les vérins avaient été placés à environ 75 cm. au-dessus du niveau de l'eau dont la profondeur atteignait 60 cm. sur toute la surface du carré. L'enfoncement fut arrêté quand les poutres atteignirent le niveau du sable, c'est-à-dire que nous sommes descendus, à partir du moment où les poutres furent établies et alors que déjà les palplanches étaient enfoncées de 40 cm., de 1 m. 35 environ, soit en tout 1 m. 75 sous le niveau des eaux. C'était largement suffisant pour ancrer le caissonnage dans le sable fixe.

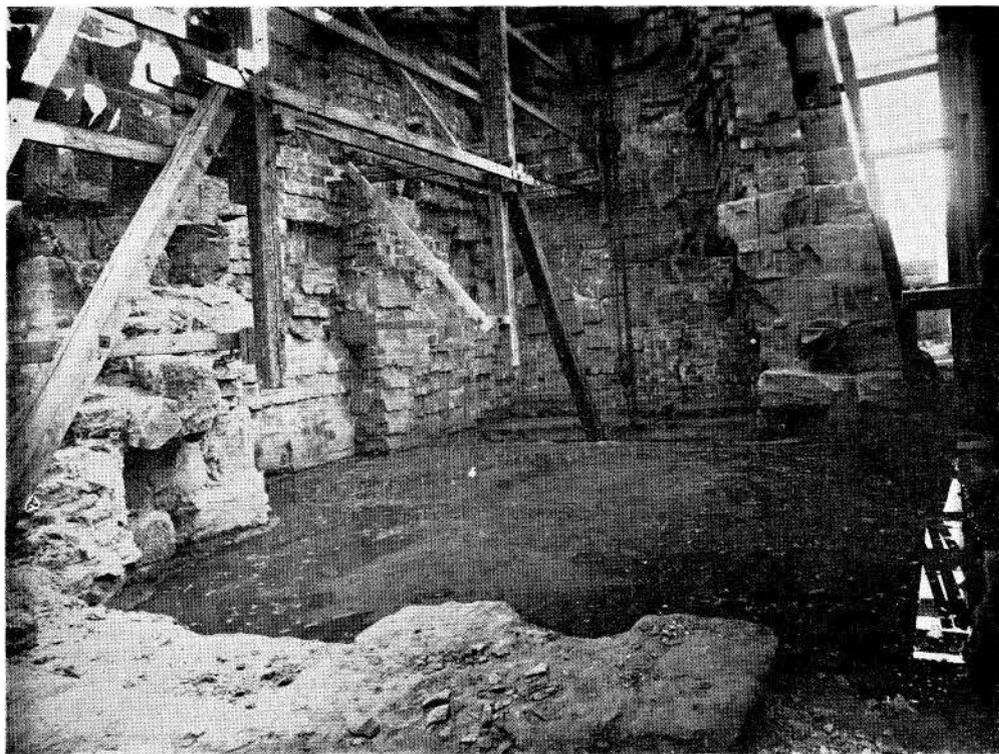
La dalle supérieure est coulée.

Le carré était comblé avec le sable qui en avait été extrait, jusqu'à une vingtaine de centimètres sous le niveau supérieur des palplanches. Une première couche de béton était coulée sur toute la surface. Un ferrailage fut établi, maintenu par des pierres à une dizaine de centimètres aussi du béton, et la dalle générale fut coulée.

Sur les quatre côtés de cette dalle, au pourtour, on construisait un mur de 1 m. 50 d'épaisseur, d'abord en utilisant les talatates immédiatement à portée, puis, pour aller plus vite et économiser le ciment, des blocs bruts laissés à proximité dans ce but, en fin de démontage. Les pierres manœuvrées par deux palans sur le pont-roulant, furent mises en place par paires, comme, du reste, elles avaient été enlevées. Comme elles étaient de hauteurs inégales le mur fut complété par une maçonnerie de talatates qui s'arrête à 55 cm. en-dessus du niveau du dallage de la Salle Hypostyle. Le vide central fut comblé avec du sable et le 22 juin, la dalle de béton armé supérieure fut coulée. Sur celle-ci, on pourra commencer le remontage dès le début de la campagne prochaine (pl. XVI).

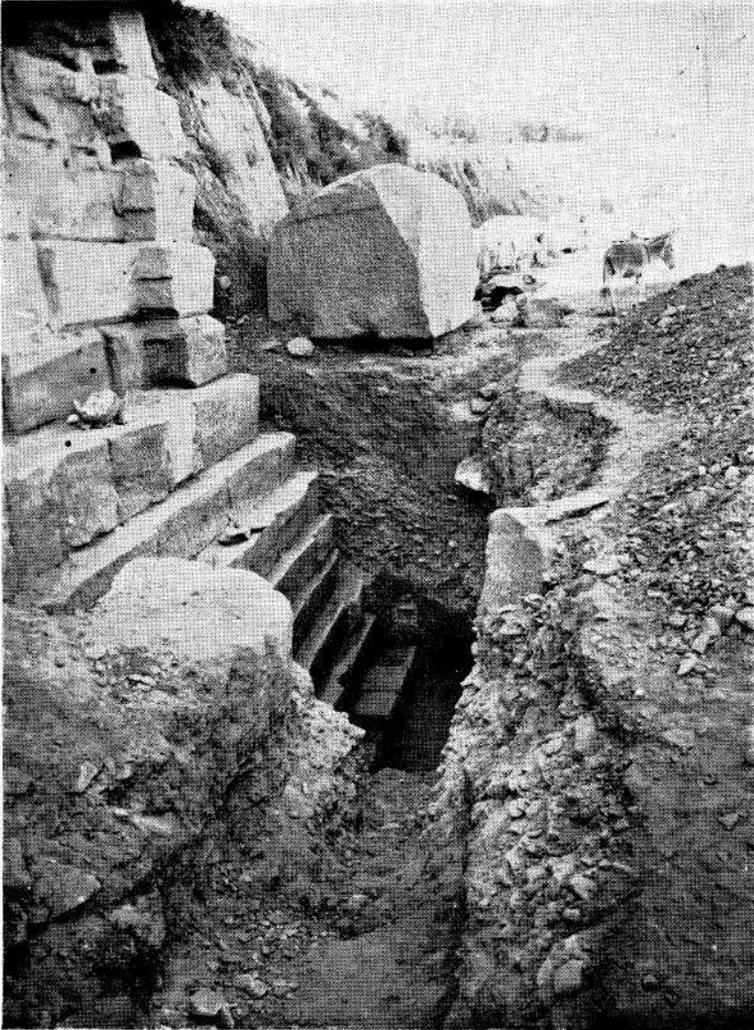
Les fondations du 1^{er} pylône, angle Sud-Ouest.
